介護ベッド ここが危ない!!

あなたの介護ベッドに危険なすき間が潜んでいる?

発行

医療・介護ベッド安全普及協議会

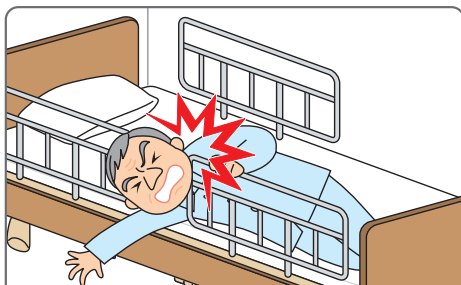
すき間に首が入り込む事故が多発しています。

サイドレールとサイドレールのすき間

ボードとサイドレールのすき間

介護ベッドのJIS規格では、図のようにサイドレールとサイドレールのすき間に直径6cmの硬い円柱状の器具が入らないこととされています。

確認してみよう 安全確認スケールを当てて、直径6cmの物が入りそうなすき間がないか確認しましょう。

- ヘッドボードとサイドレールのすき間をクッションなどをに入れてうめましょう。
- スペーサーなどによりサイドレールとサイドレールの間にはさまないようにしましょう。
※メーカーにより対応が異なります。
詳しくはメーカーにご確認下さい
- 危険なすき間がないサイドレールに交換しましょう。
